PRIČEVANJE GOTSKEGA STOLPA KEBLJA O STANOVANJSKI KULTURI

Gorazd Makarovič

IZVLEČEK

Na temelju materialnih ostalin in pisnih virov je opravljena rekonstrukcija stanovanjskega stolpa, premoženjskih in življenjskih razmer vitezov z majhno fevdno posestjo na južnem Pohorju v prvi polovici 15. stoletja.

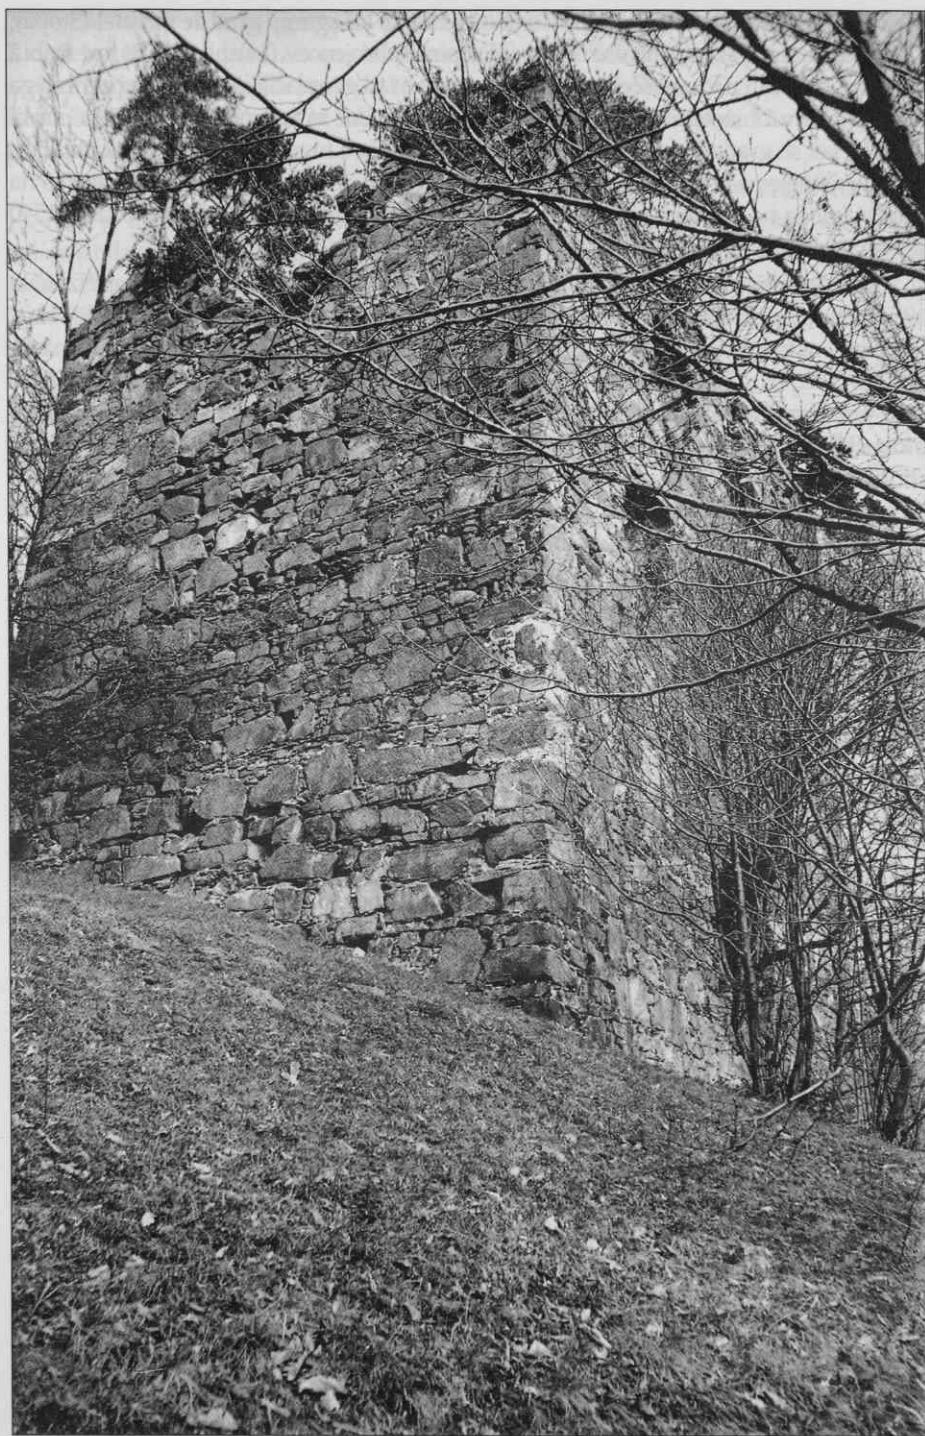
Sl. 1. Pogled na južno in vzhodno pročelje stolpa. ♦ View of the tower's southern and eastern facades. ♦ Vue de la façade sud et est de la tour.

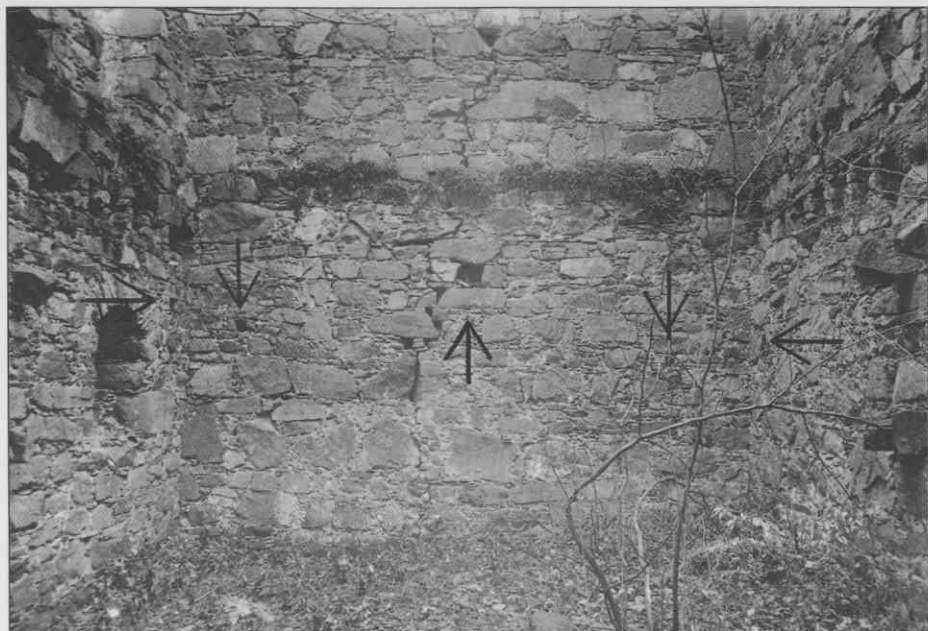
Sl. 13. Pogled na spodnji del južne obodne stene. Levo je niša režastega okenca. Levi in desni puščici kažejo luknje v zidu za shrambno pohištvo; srednja puščica kaže tramovnico vzdolžnega podpornega tramu za stropnike pritličja. Trava raste na zidni polici v prvem nadstropju. Perspektiva na fotografiji je spačena. ♦ View of the bottom part of the southern peripheral wall. To the left the recess of a slot window. The left and right arrows indicate the holes in the wall for the storage furniture; the central arrow indicates the hole for the longitudinal supporting beam of the ground-floor's ceiling joists. Grass grows on the wall shelf in the first floor. The perspective in the photograph is distorted. ♦ Vue de la partie basse du mur de margelle sud. A gauche il y a une niche de fenêtre à fente. Les flèches gauche et droite montrent des trous dans le mur pour les meubles de dépôt; la flèche centrale montre le trou dans le mur pour la poutre longitudinale de support des poutres du plafond du rez-de-chaussée. Au premier étage, les herbes poussent sur l'étagère du mur. La perspective sur la photo est déformée.

V stenah prostora A so ohranjene štiri luknje za tramiče (gl. sl. 13). Medsebojno si ustrezata luknji 40 in 41. Veliki sta po 15 x 15 cm. Prva je nameščena 87 cm pod višino stropnikov, druga je 6 cm višje. Očitno je v njih - približno 230 cm nad podom - ne povsem vodoravno ležal tramič.

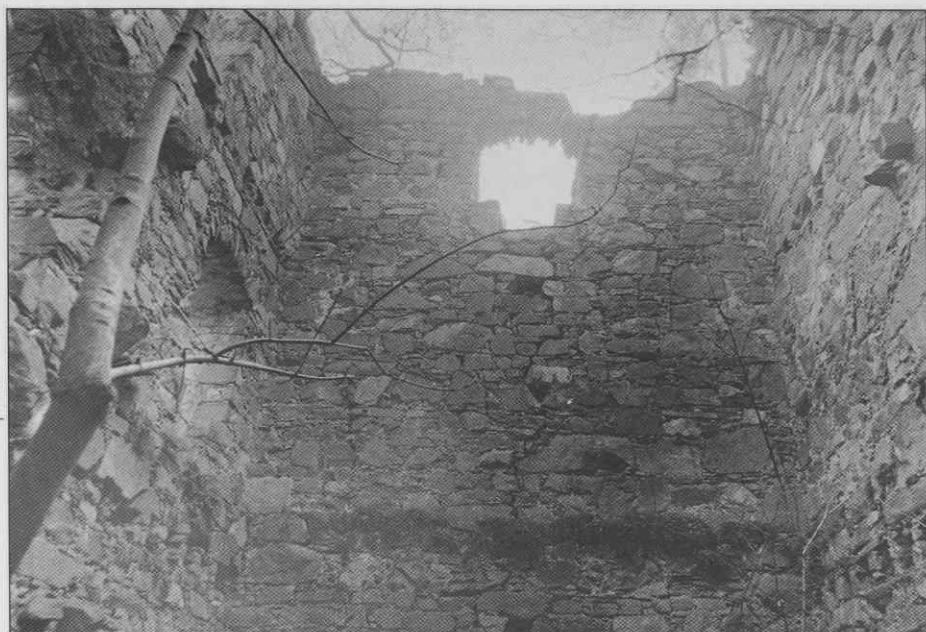
Sl. 14. Pogled na zgornji del južne obodne stene. Pod slabo ohranjeno okensko nišo je vidna tramovnica za vzdolžni podporni tram stropnikov prvega nadstropja. Trava raste na zidni polici v prvem nadstropju. ♦ View of the top part of the southern peripheral wall. Under the badly preserved bay window we can see the hole for the longitudinal supporting beam of the first floor's ceiling joists. Grass grows on the wall shelf in the first floor. ♦ Vue de la partie haute du mur de margelle sud. Sous la niche de fenêtre mal conservée on peut voir le trou dans le mur pour la poutre longitudinale de support des poutres du plafond du premier étage. Au premier étage, les herbes poussent sur l'étagère du mur.
